声发射高铁列车悬挂梁结构在线裂纹监测报告

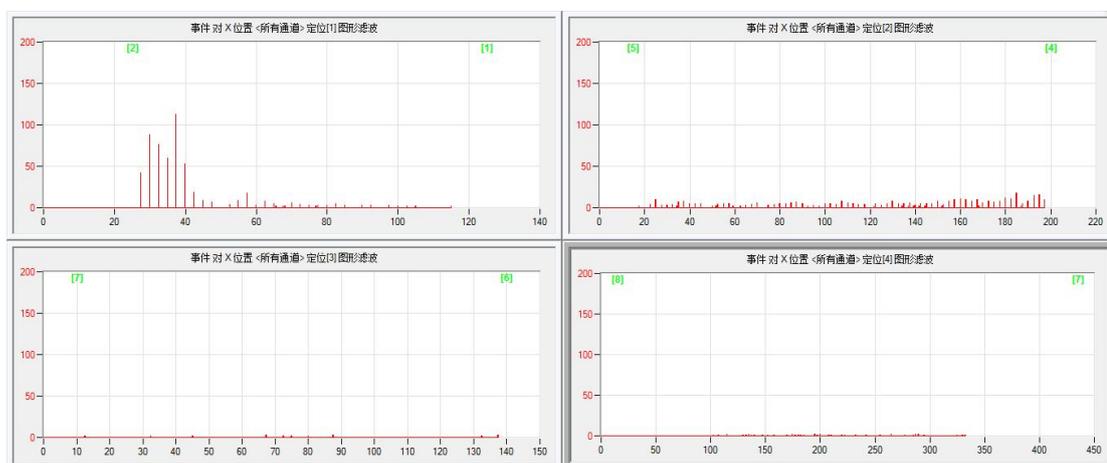
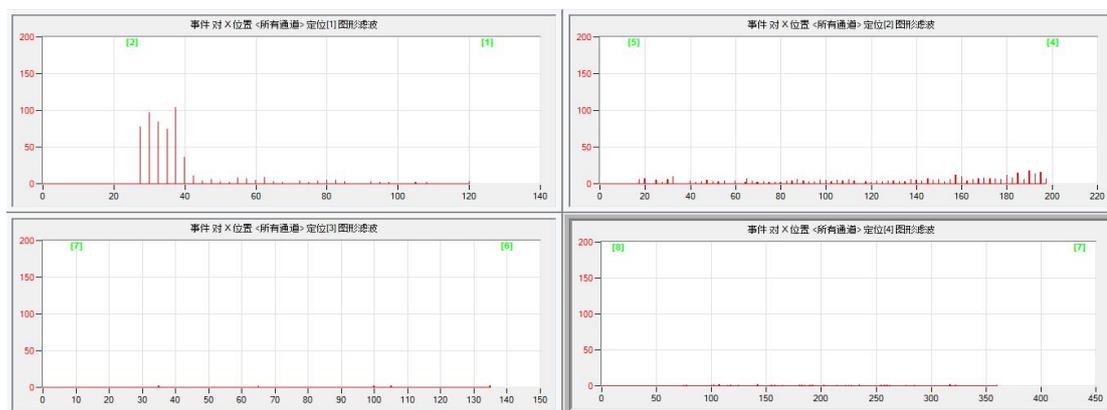
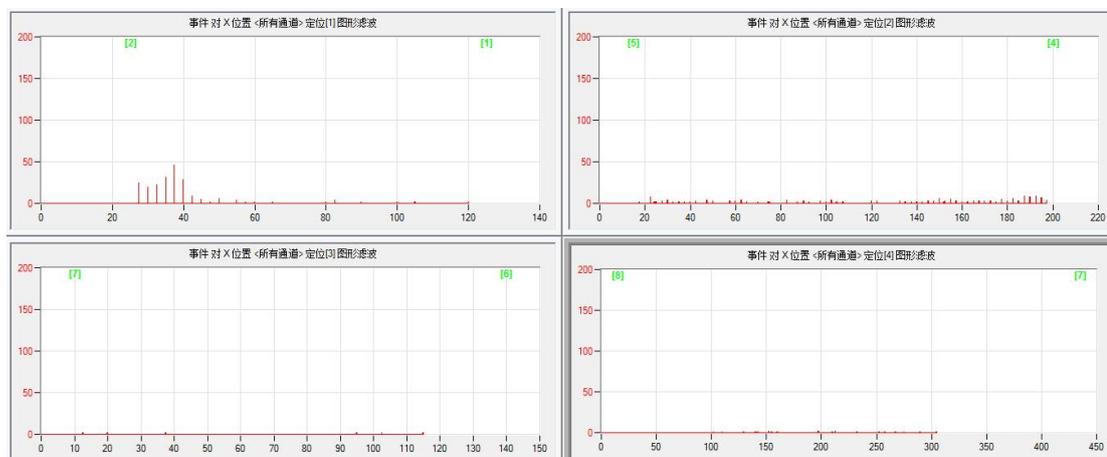
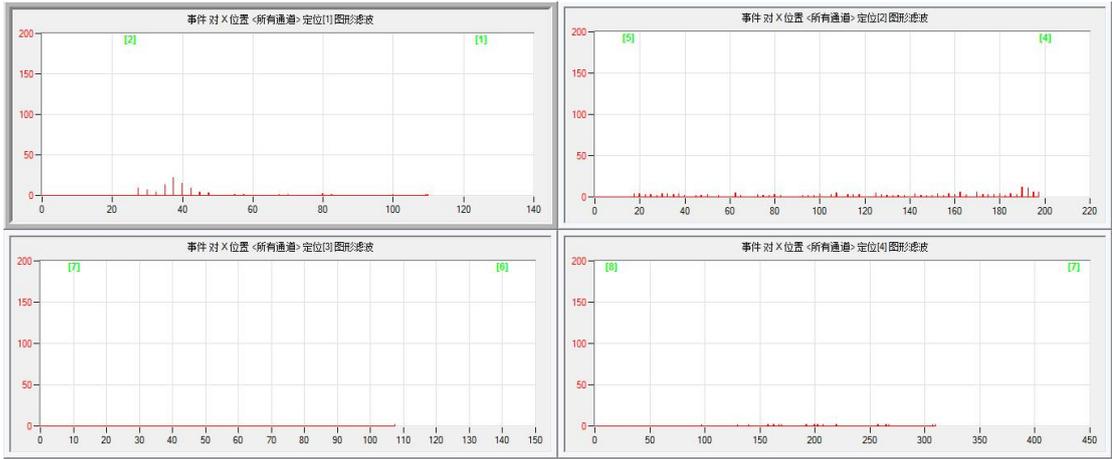
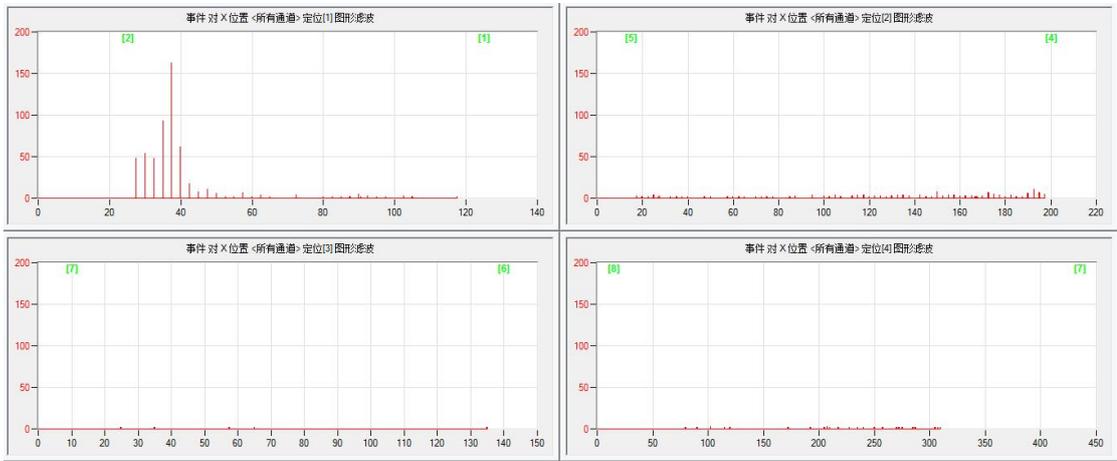
由上述数据图表可以看出，1-2 号传感器(变流器悬挂梁上)检测到的定位事件及裂纹处幅值远远大于其他区域内的定位事件数及幅值，说明裂纹处声发射信号活跃，出现了裂纹，这与实际裂纹出现的位置一致；下面重点对裂纹处进行定位分析，即 1、2 线定位分析，定位图如下：

- (1) 如图 9-13、14-18 所示，**1-2 号传感器**(变流器悬挂梁上)检测到的定位事件及裂纹处幅值远远大于其他区域内的定位事件数及幅值，**说明裂纹处声发射信号活跃，出现活动裂纹，这与实际裂纹出现的位置一致；**
- (2) 如图 9-13、14-18 所示，**1-2 号传感器**裂该纹事件数较多，表明该区域损伤较为活跃;在确定裂纹之后，再将每天 1-2 号传感器定位图 19-23 进行分析，发现随着时间的推移，事件数先是逐渐减小然后又突然增加，裂纹呈现非线性扩展特征；但是事件定位图中的事件发生位置没有明显变化，**说明裂纹扩展非常缓慢，目前只做了几次试验没有长期监测，采集的数据有限还需进一步做试验进行分析。**
- (3) 上述图 9-13、14-18 所示，**4-5 号传感器**（变流器悬挂梁上另一吊挂点附近）事件数相比 1-2 明显减少，并且从幅值图上可知大于 80dB 幅值数量相比于 1-3 通道大于 80dB 幅值数量明显减少，**说明该区域信号主要来自于结构噪声；**
- (4) 如图 9-13、14-18 所示，**6-7 和 7-8 传感器**位置在变压器支撑梁上，相比较而言定位事件数非常少，幅值也比较小，有突出点的位置因螺栓座所致，总之，**该梁无损伤。**
