# 风机叶片监测简报

用 户 名 称 : 新疆立新能源股份有限公司  
哈密新风恒远发电有限公司

风 机 编 号 : F001

报 告 日 期 : 2024-7-16

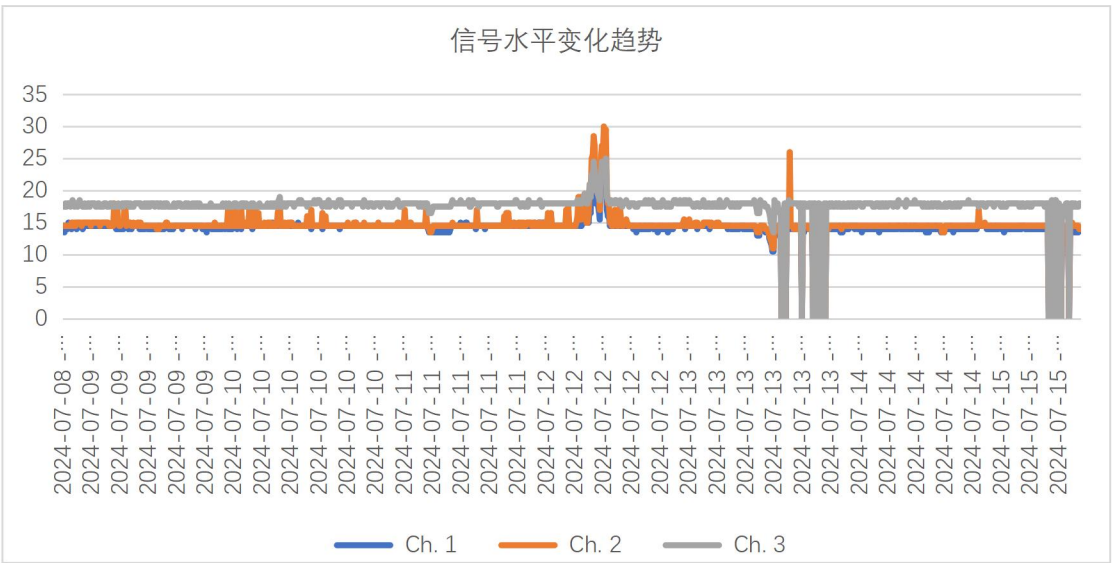
图 4.2 2024 年 7 月 8 日至 7 月 16 日风机转速与信号水平 ASL 变化图

趋势性信号常常会受到各种外界因素的影响，如刮风，下雨，下雪，下冰雹，风向，风速，变桨，偏航，停机，启动等。每个叶片的制造质量控制不一致，叶片中的粘接物，悬挂物的剥落等都会对趋势性信号发展产生影响。从下图可以看出三个叶片的信号水平都在一定的范围内波动。尽管叶片 3 的 ASL 信号看起来偏高一点，但其基准信号也偏高，总体来说这三个叶片的信号水平都在同一个水平范围内。。

- 1. 监测主机和传感器工作正常。
- 2. 在监测过程中叶片运行平稳，三个叶片的信号水平都比较接近并保持在一个相对稳定的范围内，除了下面所述的个别现象外，叶片总体没有出现明显的变化。
- 3. 通道 3 所对应的叶片信号水平略高于其他两个叶片，需进一步观察。
- 4. 通过对声发射信号的高频特征分析，未发现异常信号。
- 5. 考虑到截止到目前，监测时间只有短短 7 天，暂时无法给出更多的信息，还需要持续观察。

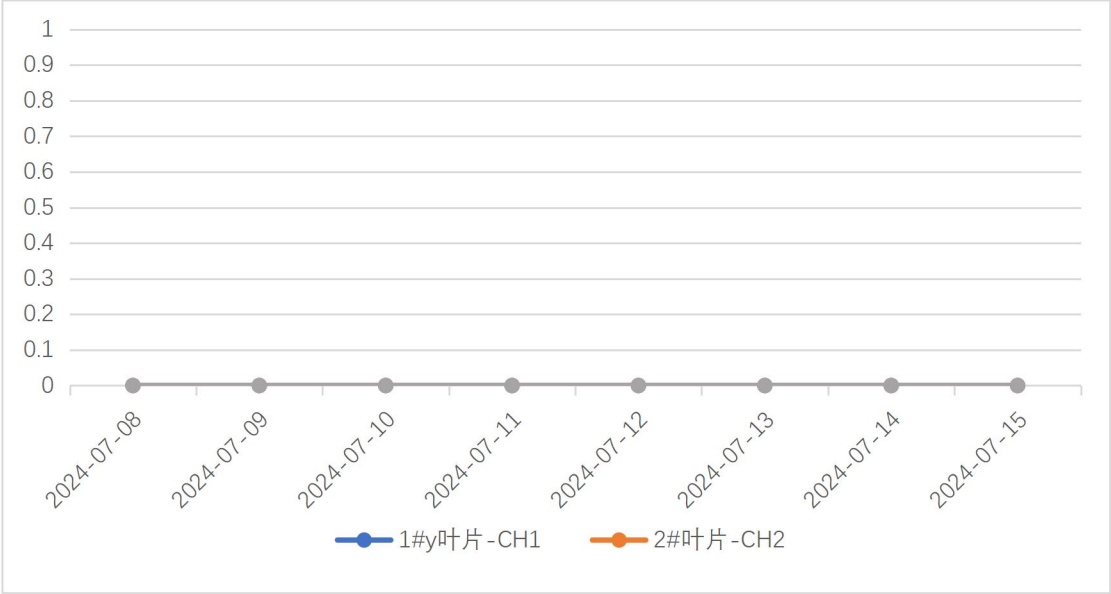
图 4.3 高频信号特征

在趋势性信号水平不出现大的变化的情况下，叶片的更细致状态变化也可由高频信号特征来判别。下图是高频信号特征，从图中可以看出数据无明显异常。
