RPC 静载梁试验

2015-12.18

美国物理声学公司（PAC）北京代表处

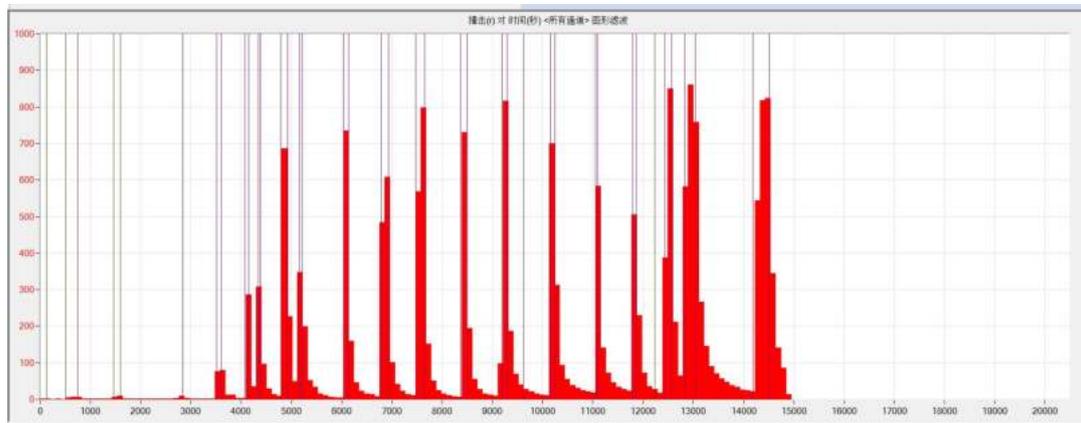
HIT 率历程图：到 5000 秒后 Hit 率明显大幅度上升，几乎增长 10 倍以上，说明这个时候开始有更大的损伤发生，并从此进入大损伤发展阶段。

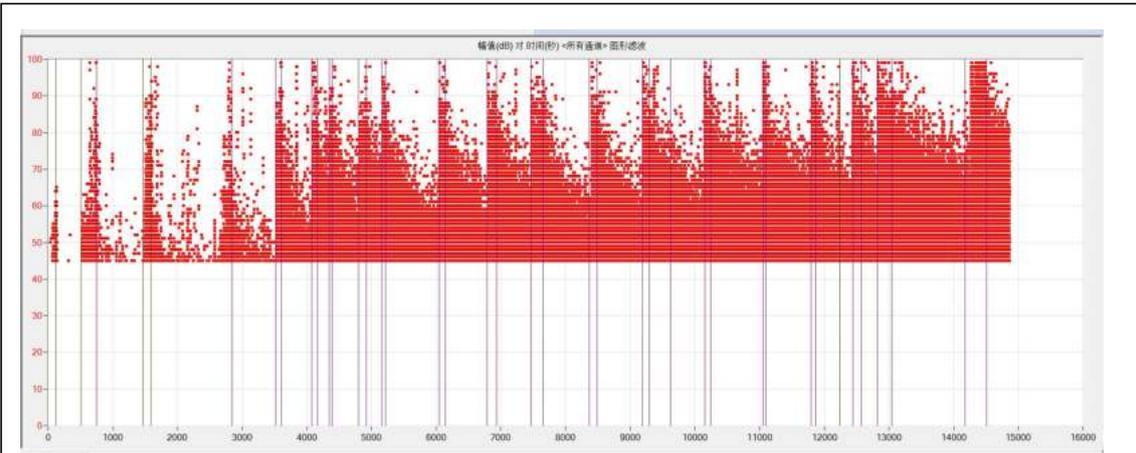
全部过程的 Hit 点图：反映整个损伤的发生、发展过程。

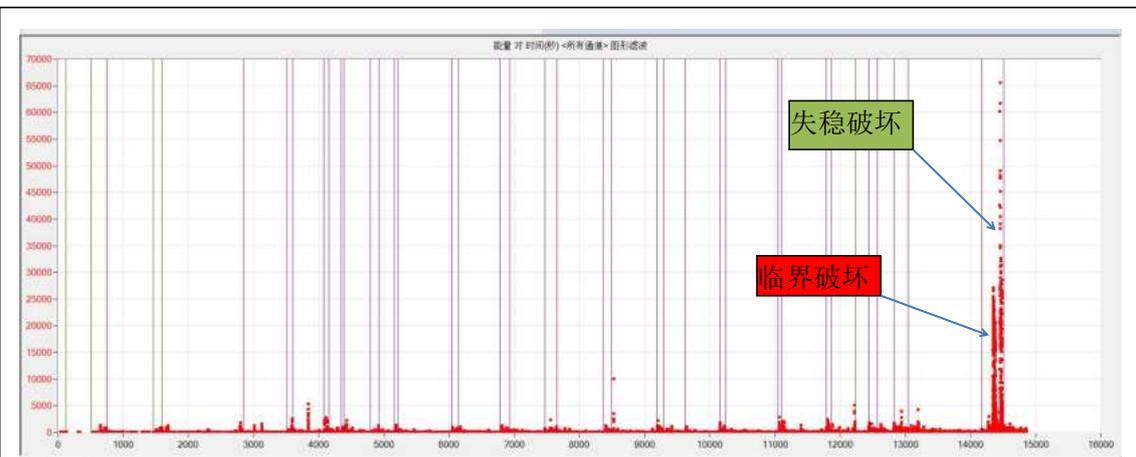
全过程的能量点图：捕捉到明显的临界点，临界破坏时的能量是一般损伤能量的 10 倍以上。在同一加载过程中，临界点时间与最终失稳破坏提前约 2 分钟，见下一张图。

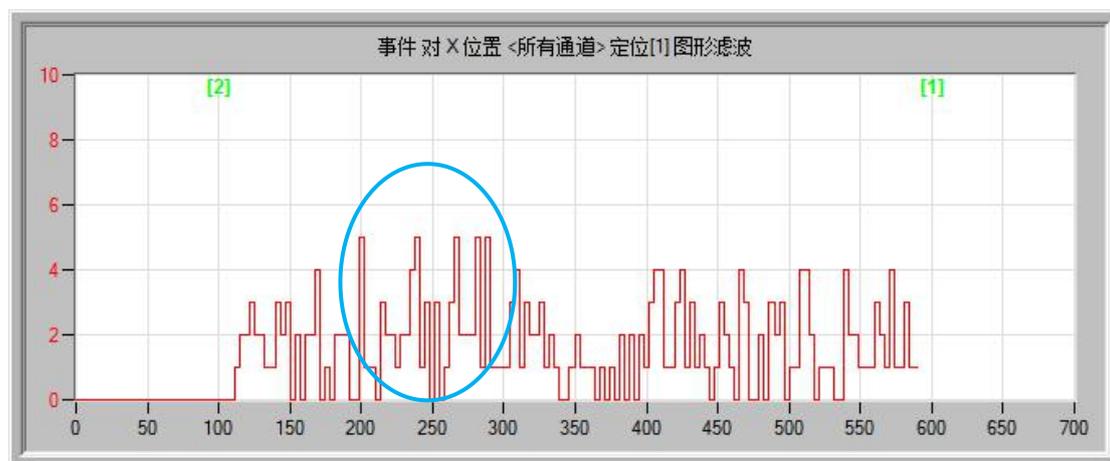
3500s 时 平面定位：此时梁受总载荷为 220kN

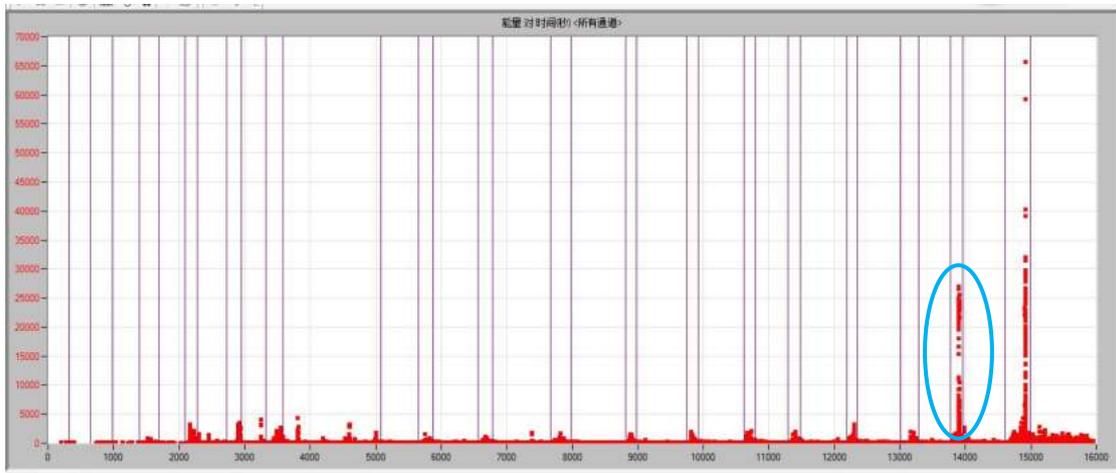
能量图:

在 15000s 时，**梁中间塌陷**，出现大能量信号，此时信号能量有 **60000**；

在 14000s 时，出现大能量信号，此时能量有 **20000** 左右；

在 14000s 之前，能量一般较小，最大为 **5000**。

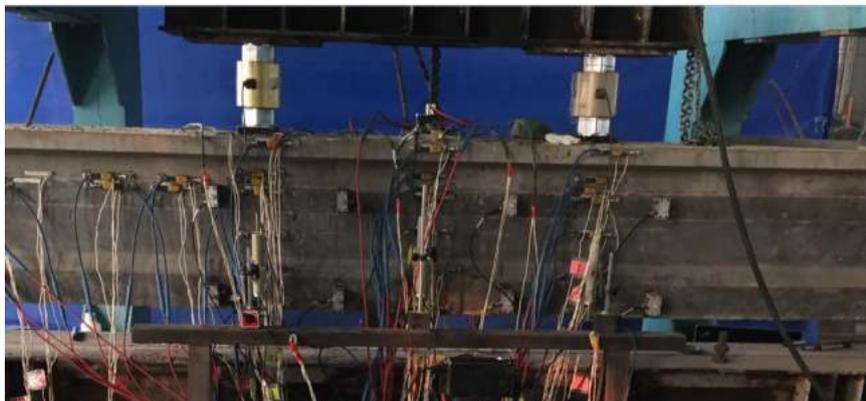
此次变换了传感器的布置方式，为单侧 8 个传感器，进行平面定位（参看下图传感器布置位置即可，不是该型梁）。一共两行，每行 4 个传感器（这 4 个传感器形成线定位）

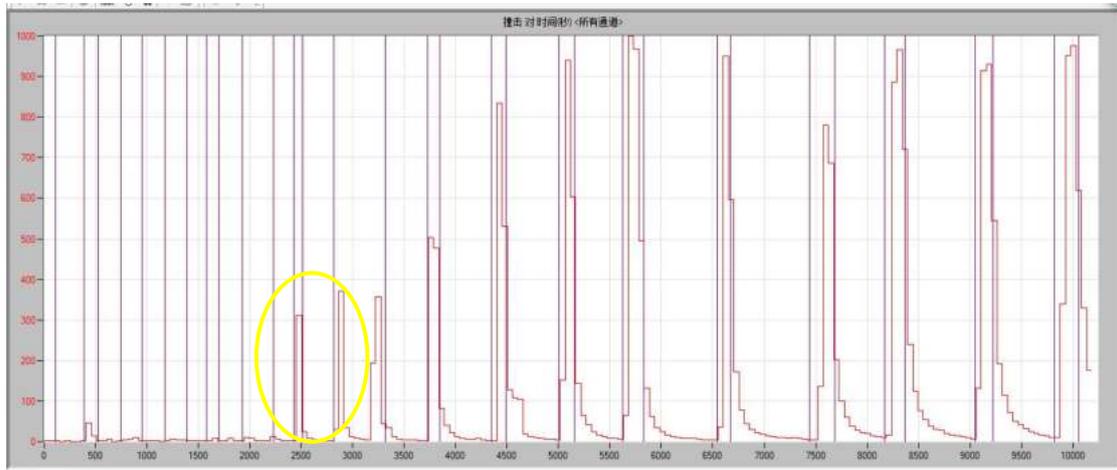
撞击率：

2500s 时撞击率出现突增。

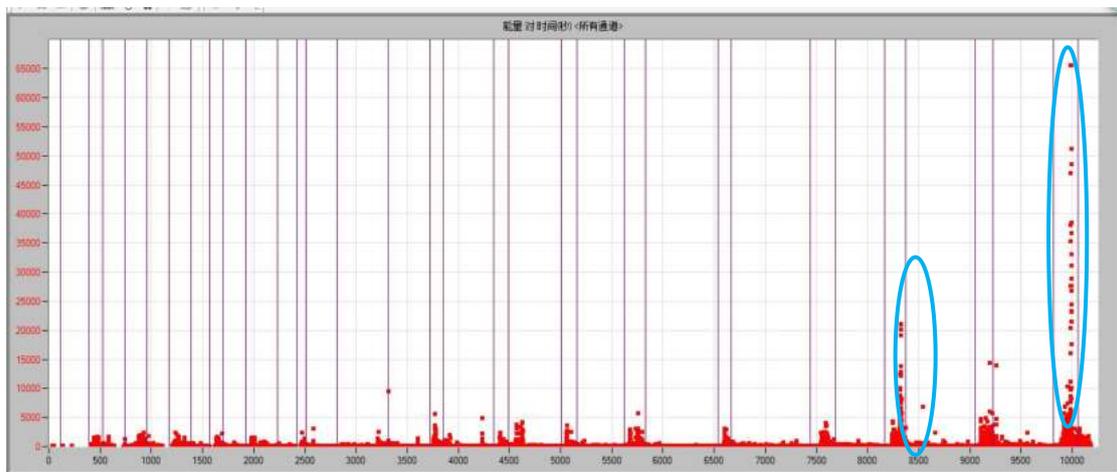
能量图：

在 10000s 时，梁中间塌陷，出现大能量信号，此时信号能量有 60000+；

在 8500s 时，出现大能量信号，此时能量有 20000 左右；

在 8500s 之前，能量一般较小，最大为 5000。

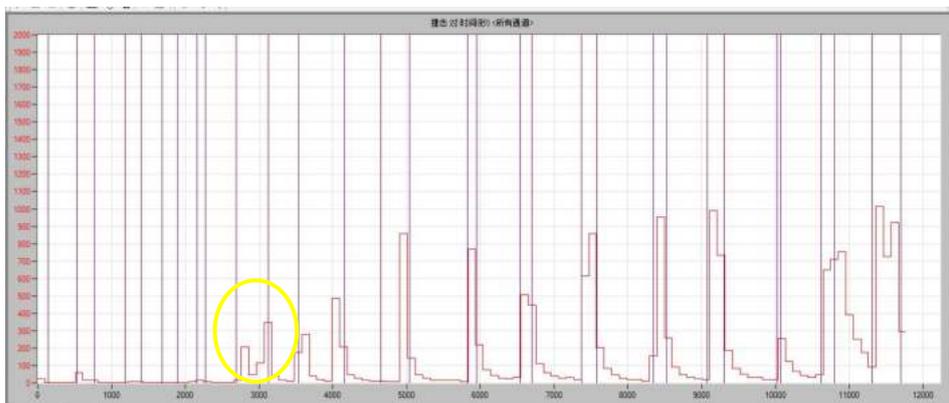
撞击率：

3000s 左右时出现信号突增

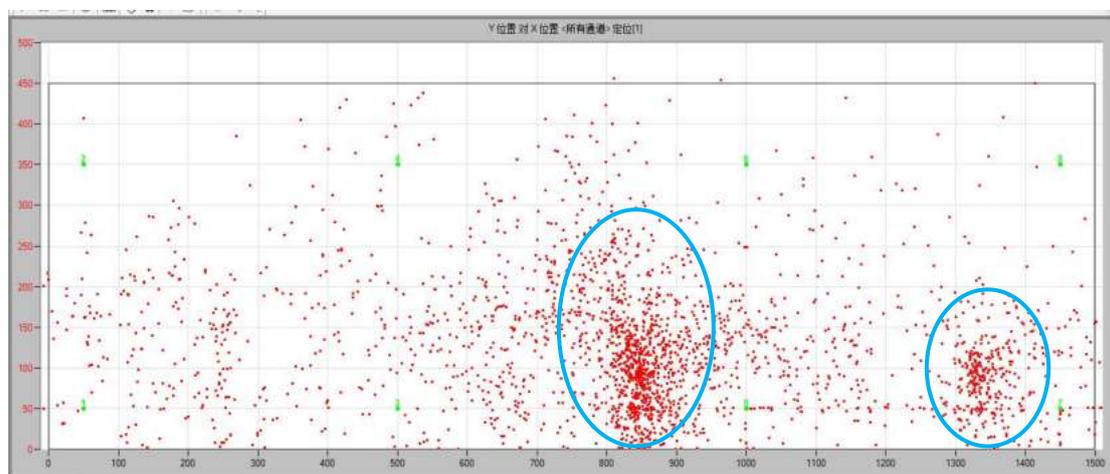
150kn 加载至 170kn,可以看出定位主要集中于画圈的区域。

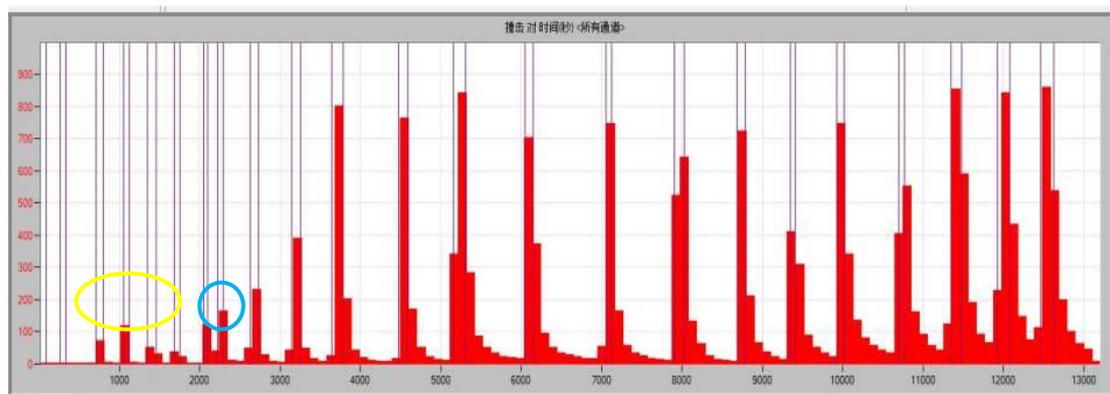
撞击率：

1000s 时出现信号突增，并且有定位信号产生，但是都集中于梁肋板的上部，两个加载头的正下方。持续一段时间后，不再产生定位信号。见下图黄色圈区域。

2000s 时出现信号突增，见蓝色圈。
