ACTMS 燃气发电机声发射监测系统

ACTMS 燃气发电机超声监测原理与系统

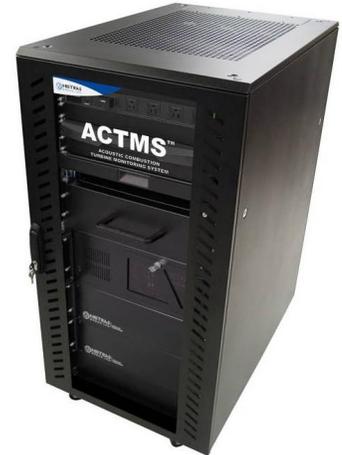
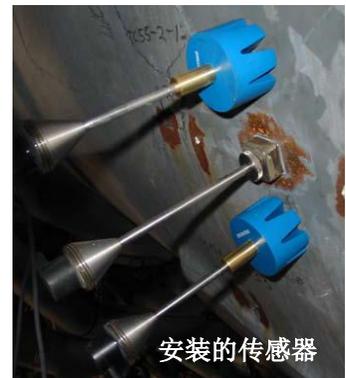
燃气涡轮发电机压气机中段的定子叶片裂纹是燃气发电行业公认的问题。该类裂纹的产生是由于长期的高速气流、压力、振动共同作用结果。裂纹通常发生在叶片的根部与高度方向的中部。一旦裂纹持续扩展导致叶片折断，将产生灾难性的后果。折断的叶片将处于高速自由飞行状态，不断撞击其它的定子与转子叶片，使得整个叶片系统被完全摧毁。这不但造成燃气发电机的根本损坏，而且可能导致人生安全事故及停电带来的社会影响。每一事件的直接经济损失可达七百至一千万美元，这还不包括平均一至两个月的被迫停电抢修及其间由于无法正常发电导致的赢利损失。

这类事故通常发生在压气机的S0至S5区域，并被统称为压气机中段事故。目前对这类故障的根本原因并没有完整的、信服的解释。但基本归结于制造缺陷，运行问题，外部物体损坏或定子部件磨损。另外一些没有被完全证实的原因为运行中的应力，谐波与共振，腐蚀剥落等。总的来说，在目前全世界正在使用的GE-7FA与GE-9FA燃气发电机中，平均每年至少有一起此类事故发生。至今，保险公司总共为此类事故支付了2.5亿美元的赔偿金，平均每起事故为七百至一千万美元。

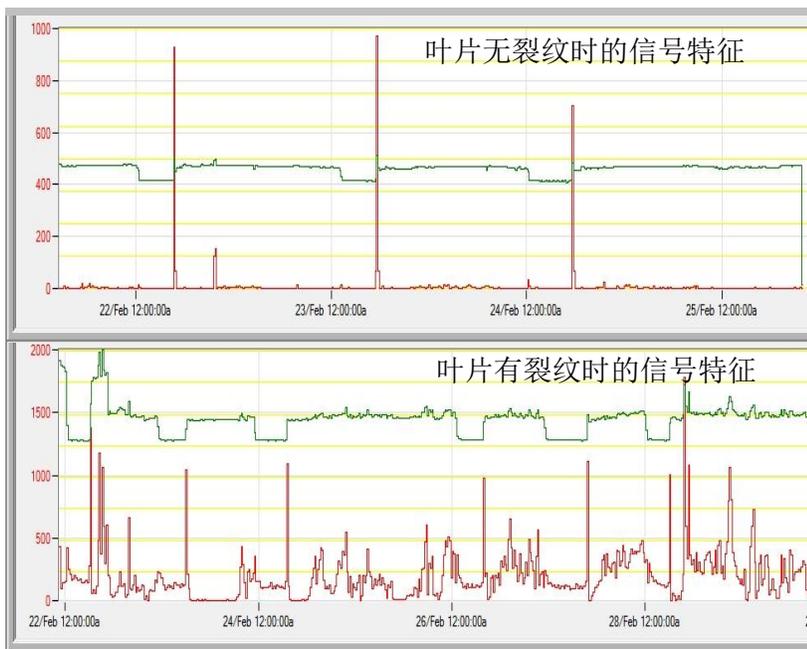
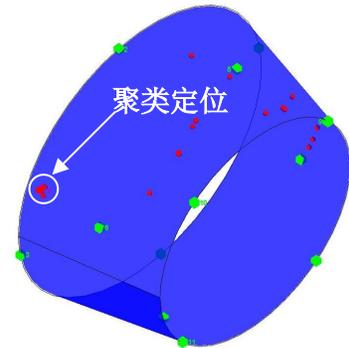
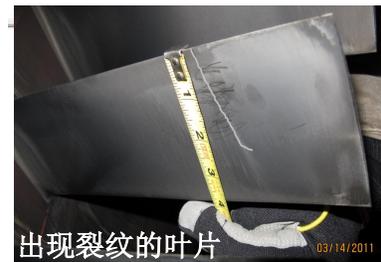
美国新世纪能源(NextEra Energy)公司安装了数台 ACTMS。其中一台 ACTMS 显示了特征信号的异常，在定位图上也出现了聚类的定位，系统发出报警。在有计划的停机检查过程中发现了在 S1 列聚类定位处的叶片中部有一条长约 3 英寸的裂纹。如果该裂纹不被发现，则不可避免地要发生机毁、断电、停产事故。为此，美国新世纪能源公司副总裁吉米·科恩说“我们认为 ACTMS 对监测运行中的燃气发电机的静态叶片裂纹非常有效。一次成功的裂纹报警为公司避免了数百万美元的损失”。
