声发射高铁列车悬挂梁结构在线裂纹监测报告

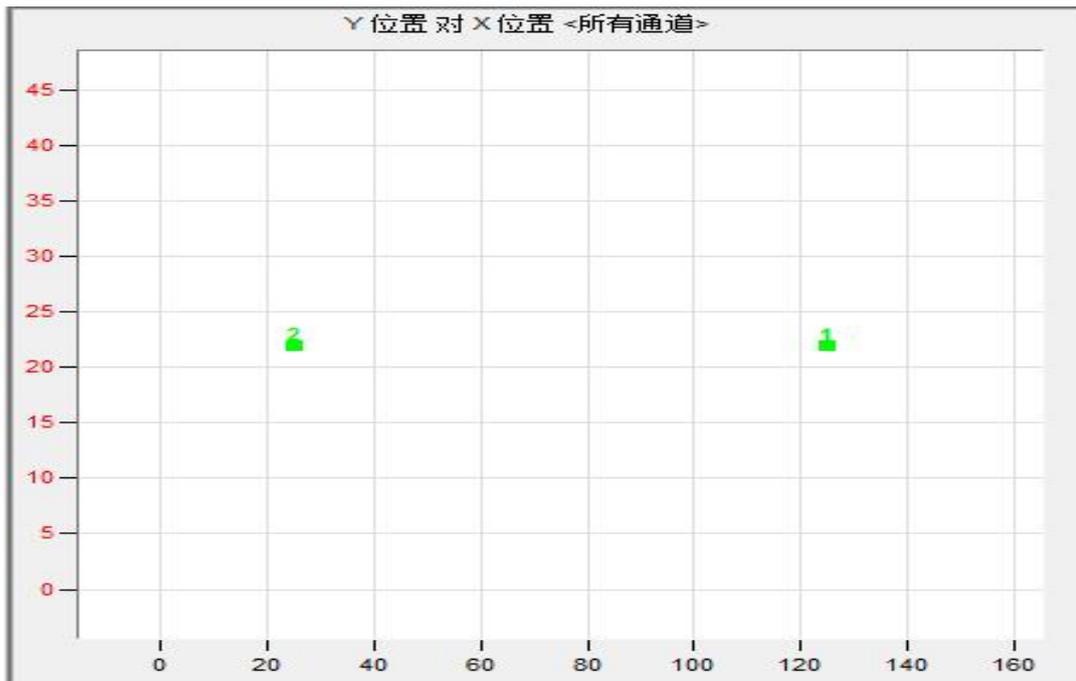
图 5. 1-2 传感器线定位图

由上述数据图表可以看出，1-2 号传感器(变流器悬挂梁上)检测到的定位事件及裂纹处幅值远远大于其他区域内的定位事件数及幅值，说明裂纹处声发射信号活跃，出现了裂纹，这与实际裂纹出现的位置一致；下面重点对裂纹处进行定位分析，即 1、2 线定位分析，定位图如下：

- (1) 如图 9-13、14-18 所示，**1-2 号传感器**(变流器悬挂梁上)检测到的定位事件及裂纹处幅值远远大于其他区域内的定位事件数及幅值，**说明裂纹处声发射信号活跃，出现活动裂纹，这与实际裂纹出现的位置一致；**
- (2) 如图 9-13、14-18 所示，**1-2 号传感器**裂该纹事件数较多，表明该区域损伤较为活跃;在确定裂纹之后，再将每天 1-2 号传感器定位图 19-23 进行分析，发现随着时间的推移，事件数先是逐渐减小然后又突然增加，裂纹呈现非线性扩展特征；但是事件定位图中的事件发生位置没有明显变化，**说明裂纹扩展非常缓慢，目前只做了几次试验没有长期监测，采集的数据有限还需进一步做试验进行分析。**
- (3) 上述图 9-13、14-18 所示，**4-5 号传感器**（变流器悬挂梁上另一吊挂点附近）事件数相比 1-2 明显减少，并且从幅值图上可知大于 80dB 幅值数量相比于 1-3 通道大于 80dB 幅值数量明显减少，**说明该区域信号主要来自于结构噪声；**
- (4) 如图 9-13、14-18 所示，**6-7 和 7-8 传感器**位置在变压器支撑梁上，相比较而言定位事件数非常少，幅值也比较小，有突出点的位置因螺栓座所致，总之，**该梁无损伤。**
