# 风机叶片监测简报

用 户 名 称 : 新疆立新能源股份有限公司  
哈密新风恒远发电有限公司

风 机 编 号 : F001

报 告 日 期 : 2024-7-16

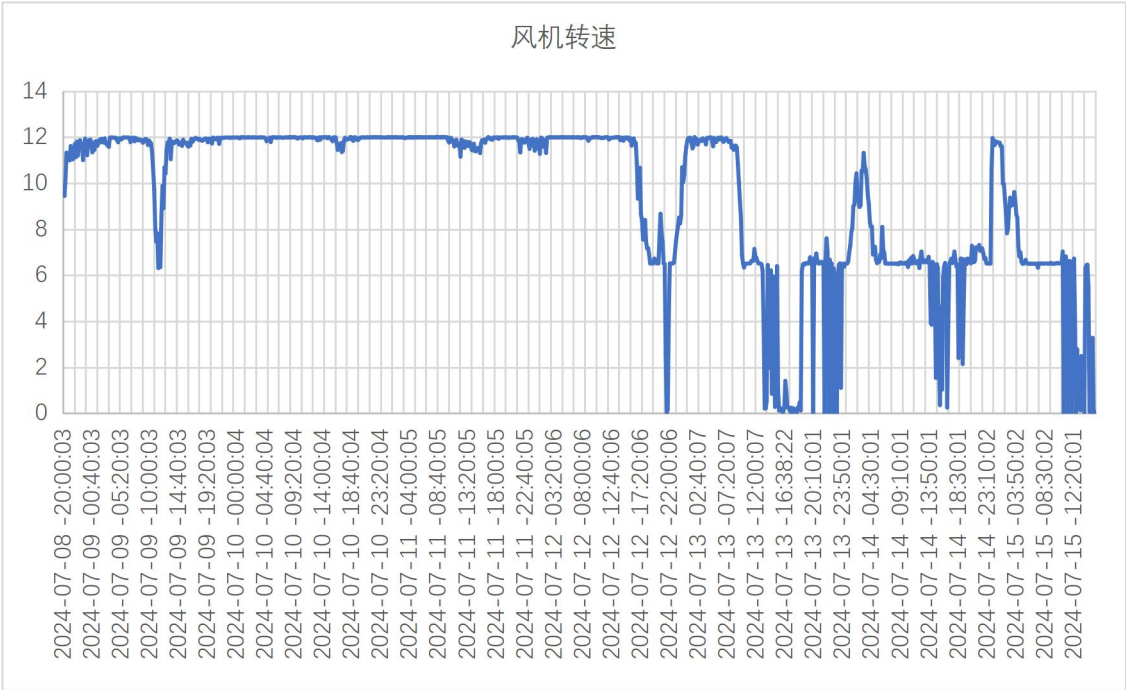
图 4.1 2024 年 7 月 8 日至 7 月 16 日风机转速

趋势性信号常常会受到各种外界因素的影响，如刮风，下雨，下雪，下冰雹，风向，风速，变桨，偏航，停机，启动等。每个叶片的制造质量控制不一致，叶片中的粘接物，悬挂物的剥落等都会对趋势性信号发展产生影响。从下图可以看出三个叶片的信号水平都在一定的范围内波动。尽管叶片 3 的 ASL 信号看起来偏高一点，但其基准信号也偏高，总体来说这三个叶片的信号水平都在同一个水平范围内。。
